## ПРИЧИНЫ ВОЗНИКНОВЕНИЯ ТРЕЩИН В МЕТАЛЛОКОНСТРУКЦИЯХ ПЕРЕГРУЖАТЕЛЕЙ

Целью данной статьи является анализ работы перегружателя и анализ причин и мест возникновения усталостных трещин в металлоконструкциях перегружателя.

На аглофабрике «ММК им. Ильича» г. Мариуполя был произведен ремонт металлоконструкций главных балок РГП-1 в 2010 г. И РГП-2 – в 2011 г. Были заменены участки верхнего пояса и участки стенок главных балок по причине появления трещин в верхнем поясе подрельсовой зоны и в стенках главных балок. Ниже приведен общий вид перегружателя (рис. 1, а) и главной балки (рис. 1, б).

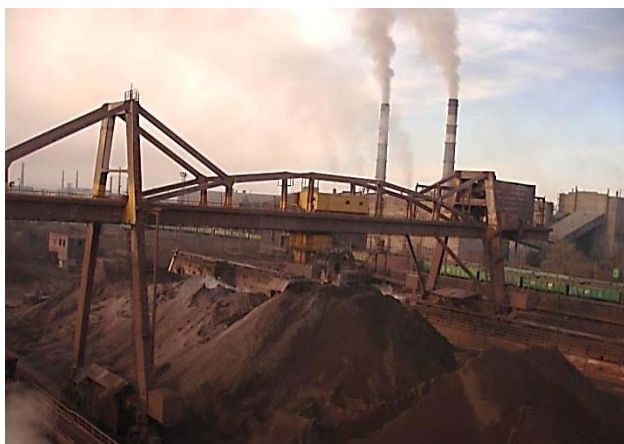
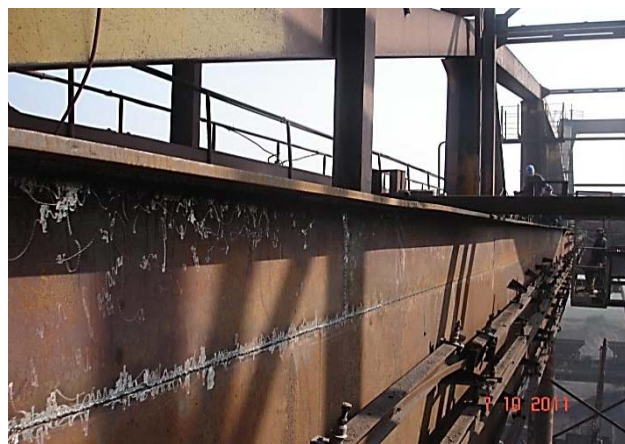
Рис. 1. Общий вид перегружателя (а) и главной балки (б)

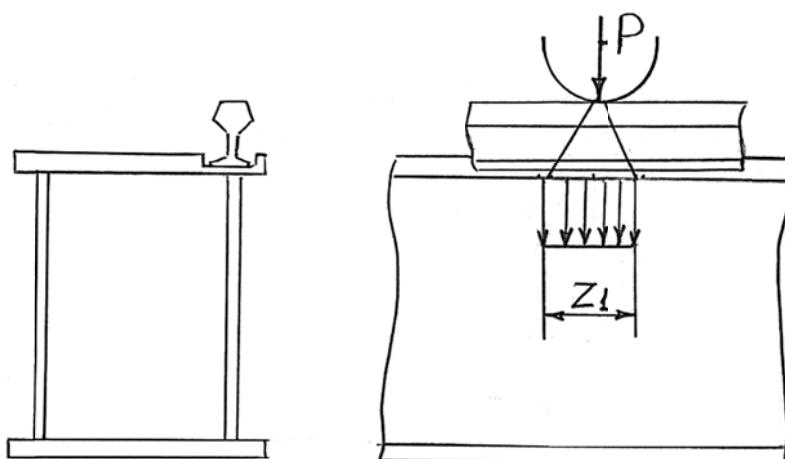
1. Износ толщины верхнего пояса под подошвой рельса.

Поясные швы в верхней зоне в результате локального действия сосредоточенных сил  $P$  испытывают значительные усилия. Величина износа участка верхнего пояса под подошвой рельса достигает 3–5 мм. При наезде колеса на рельс происходит силовое замыкание местной нагрузки от колеса на рельс, на уменьшенную толщину подрельсовой зоны и на тавровый сварной шов (рис. 2).

Рис. 2. Длина распределения местного давления с изношенной подрельсовой зоной

При этом длина  $Z_2$  распределения местного давления при неизменной толщине подрельсовой зоны будет больше по сравнению с длиной  $Z_1$  распределения местного давления на изношенную подрельсовую зону [1]. Это связано с тем, что при этом происходит рациональное силовое замыкание местных нагрузок

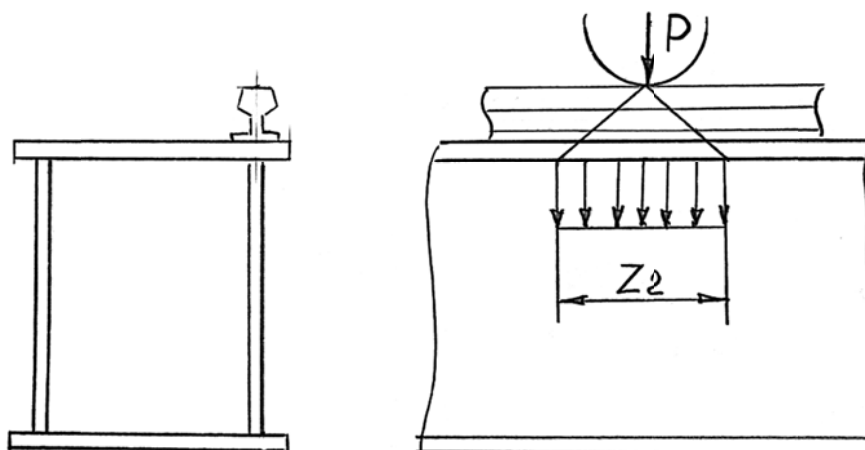
Величина износа подрельсовой зоны верхнего пояса дает отрицательные последствия в виде увеличенного напряженного состояния подрельсовой зоны по сравнению с напряженным состоянием неизношенной подрельсовой зоны (рис. 3).

Рис. 3. Длина распределения местного давления с неизношенной подрельсовой зоной

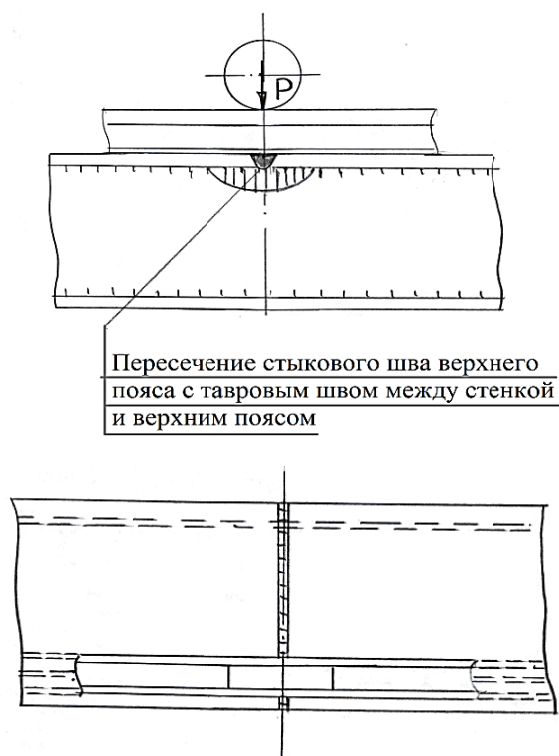
2. Пересечение сварных швов верхнего пояса главных балок со сварным швом, соединяющим верхний пояс со стенкой (рис. 4).

Рис. 4. Пересечение сварных швов

При этом в тавровом сварном шве наблюдается трехосное напряженное состояние. Это усугубляется еще тем, что свариваются листы больших толщин (16–25 мм). Остаточные сварочные напряжения в поперечном сварном шве являются концентраторами напряжения при наезде колеса тележки на точку поперечного сварного шва [3].

В результате появляются трещины в тавровом шве с переходом на подрельсовую зону верхнего пояса главной балки.

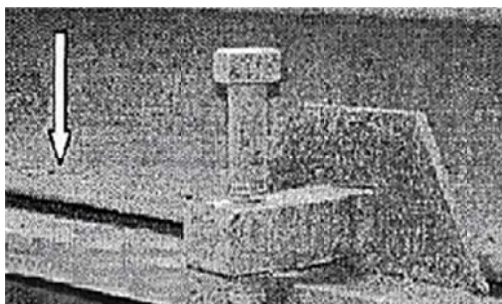
### 4. Зазоры между подошвой рельса и верхним поясом.

В момент наезда колеса тележки на подтележечный рельс происходит циклическое нагружение в контакте:

В этой зоне могут возникать усталостные трещины (рис. 5).

Рис. 5. Зазоры между подошвой рельса и верхним поясом

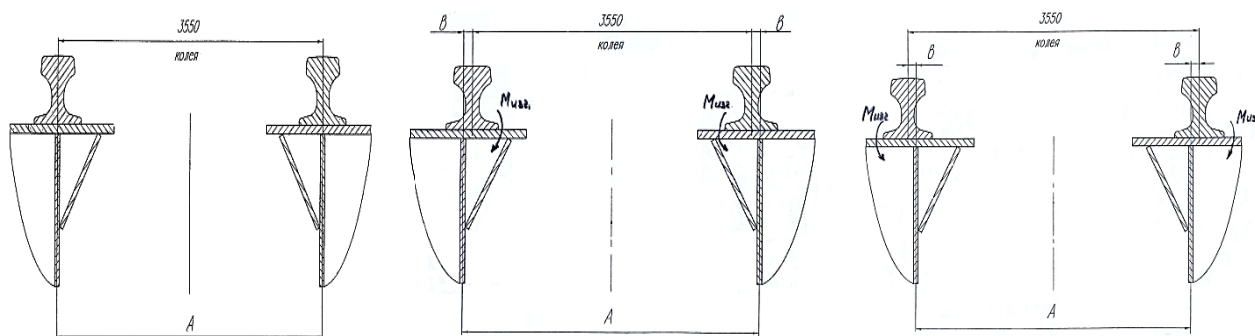
### 5. Смещение подтележечных рельсов относительно оси стенки.

Смещение подтележечных рельсов относительно оси стенки вместо рационального силового замыкания местной нагрузки приводит к увеличению напряженного состояния таврового сварного шва, в сторону которого был смещен рельс (рис. 6).

Рис. 6. Смещение подтележечных рельсов относительно оси стенки

Изгибающий момент ( $M_{изг.}$ ) действует на одну сторону сварного таврового шва. Это приводит к смятию верхнего торца стенки балки и появлению усталостных трещин в подрельсовой зоне верхнего пояса балки.

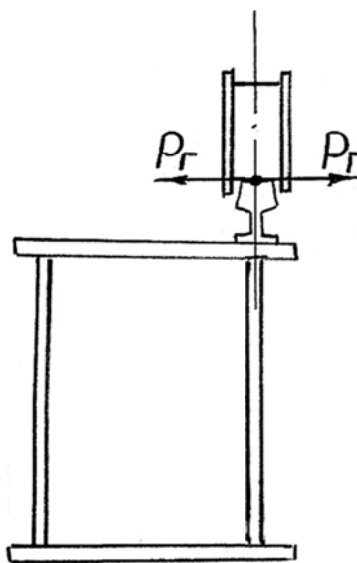
6. Наличие боковых горизонтальных нагрузок в контакте рельс-колесо.

Причиной появления усталостных трещин могут быть проявления боковых горизонтальных нагрузок в точке контакта подтележечное колесо-рельс. Эта боковая сила может быть направлена как в сторону оси главной балки, так и в противоположную сторону, в зависимости от перекаса подтележечного колеса. Появление боковых сил является результатом смещения подтележечных рельсов относительно осей стенок в результате ослабления крепления рельсов, а также перекаса подтележечного колеса (рис. 7).

Рис. 7. Боковые горизонтальные нагрузки
